# ***PROTOCOLO AVIFAUNA IV (2012)***

## *Relatório das actividades desenvolvidas*

**Lisboa, 27 de Dezembro de 2012**

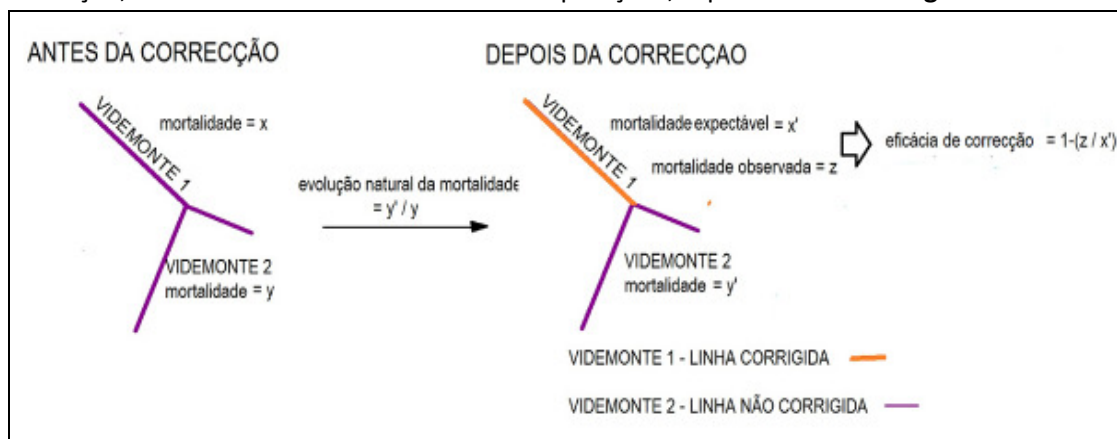
Figura 1 – Esquema representativo da avaliação da eficácia de troços comparando a variação temporal e espacial (ex: linhas de “Videmonte”).

O esquema da **figura 1** pretende representar a comparação espacial e temporal, tendo em consideração a evolução da mortalidade em cada troço (evolução da mortalidade na linha controlo e na linha corrigida, antes depois da correcção). Este é o método mais correcto, sendo utilizado sempre que possível.

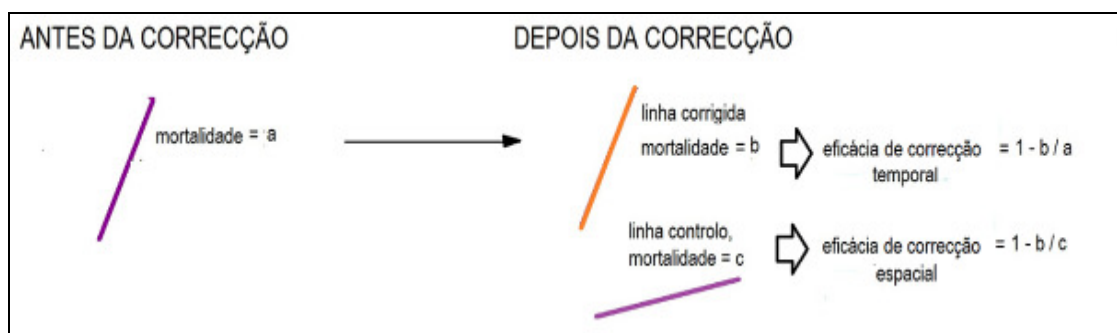
Figura 2 – Esquema representativo da avaliação da eficácia de troços por comparação temporal ou espacial.

O esquema da **figura 2** pretende representar a comparação espacial, utilizando uma linha controlo na proximidade da linha corrigida, ou a comparação temporal (antes e depois da correcção). A utilização de vários métodos em simultâneo, permite reduzir a margem de erro.

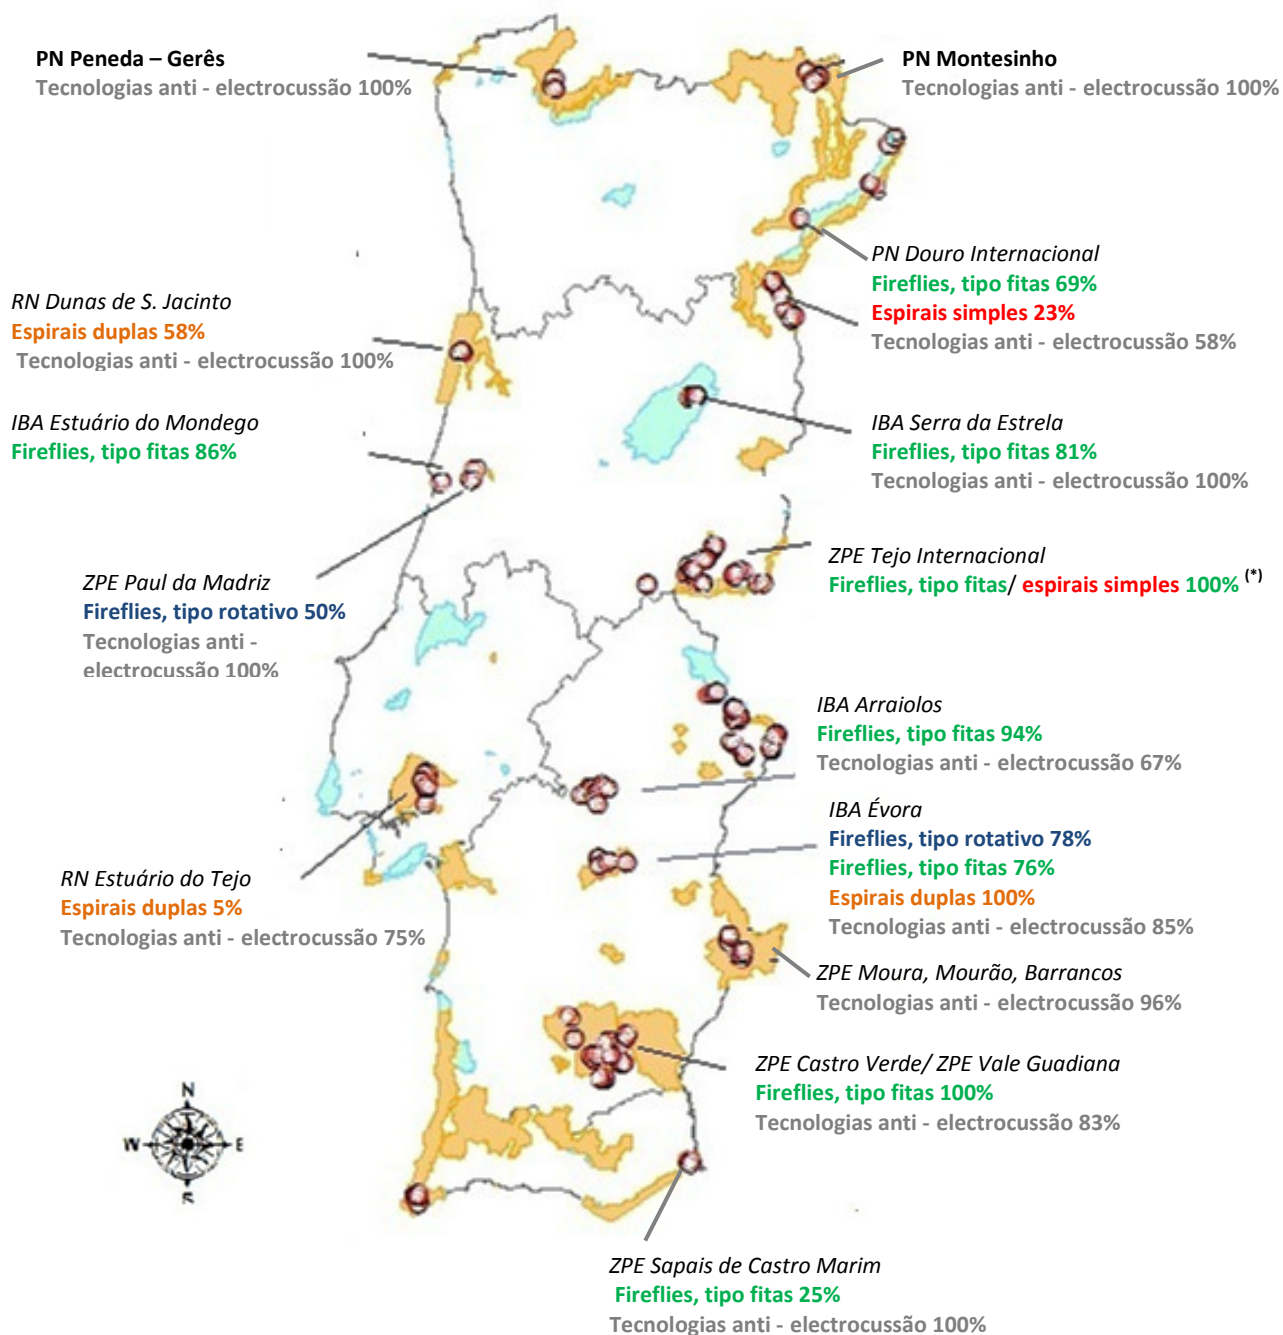
Figura 3 – Eficácia das linhas eléctricas aéreas monitorizadas no âmbito dos Protocolos Avifauna, que completaram um ciclo anual de amostragem, por área classificada.

De forma a ter uma ideia de como varia a eficácia de cada uma das tecnologias aplicadas, por AC, é apresentado **na Figura 3** um mapa com a distribuição da eficácia por tecnologia aplicada e por AC.

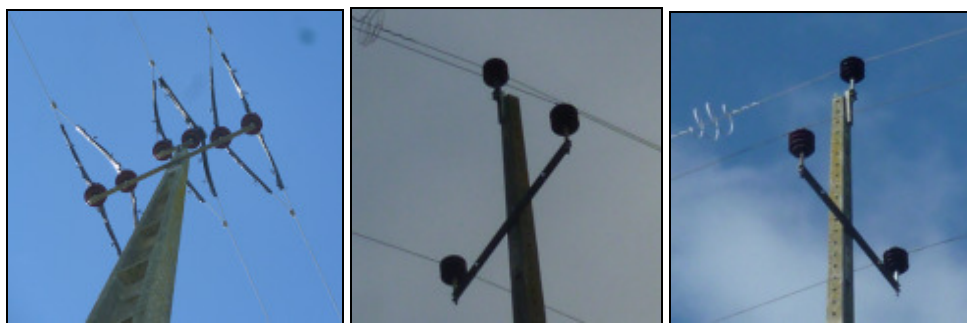
Em particular, na Linha Bate-Orelhas/Pancas, situada na RNET morreram duas águias calçadas em apoios não corrigidos enquanto as outras duas mortes ocorrerem em apoios apenas equipados com protectores de isoladores, o que para a tipologia TAL podem ser demasiado curtos para proteger as rapinas que pousam na linha (Figura 1). Em relação aos dois apoios não corrigidos urge resolver esta anomalia.

Figura 1 – (Da esquerda para a direita) Apoio 5, apoio 11 e apoio 12 da linha Monte Bate-Orelhas / Pancas (RNET), onde morreram, respectivamente, uma águia de asa redonda (*Buteo buteo*) e duas águias calçada (*Hieraaetus pennatus*).

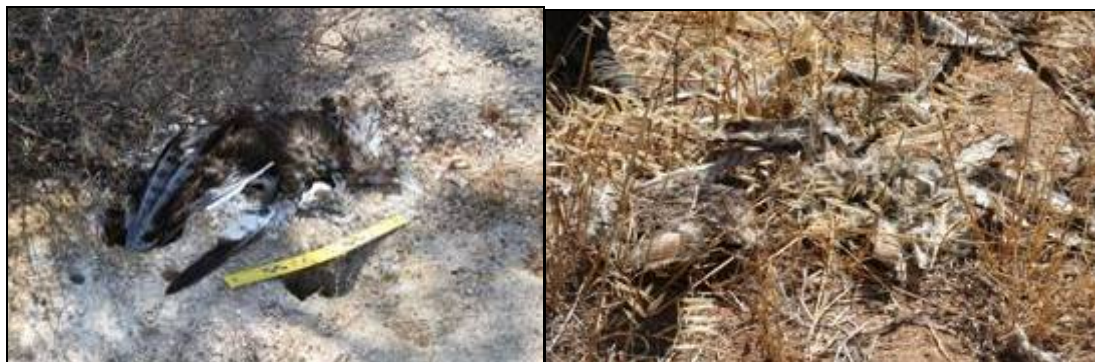
Fotografia 1 e 2 – Espécies encontradas em Julho de 2012 na ZPE de Campo Maior e IBA de Arraiolos vítimas de electrocussão. Em ambos os casos é uma águia-de-asa-redonda (*Buteo buteo*)

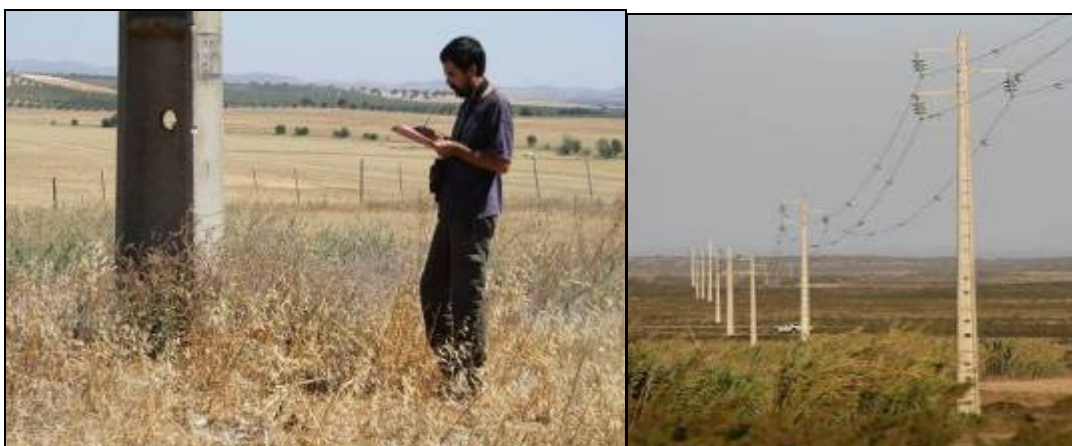
Fotografia 4 e 5 – Avaliação do tempo de vida útil dos materiais anti-electrocussão em Campo Maior e linha corrigida com dispositivos anti - colisão (Fireflies tipo fitas) na ZPE SE Alentejano Costa Vicentina

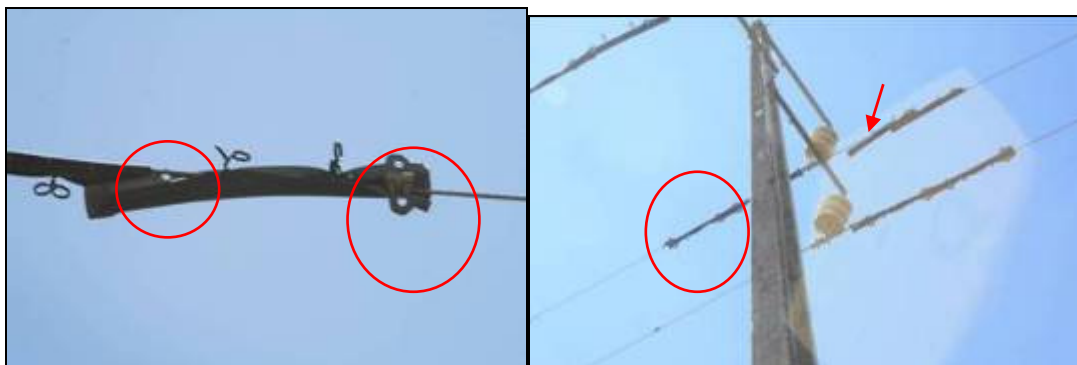
- Registaram-se casos de deslizamentos de extensores, que em dois casos resultou na queda do equipamento, o que poderá indiciar alguma má execução do trabalho, bem como rotações do equipamento que poderão ser facilmente corrigidas com o recurso a braçadeiras.
- Detectou-se um caso em que o equipamento terá deslizado e foi “encavalitar” no extensor adjacente, à semelhança do reportado para as duas linhas anteriores

Fotografias 6 e 7 – manga extensora com deficiências na fixação e consequente rotação e apoio tipo GAL com isoladores que sofreram rotação e deslizamento.

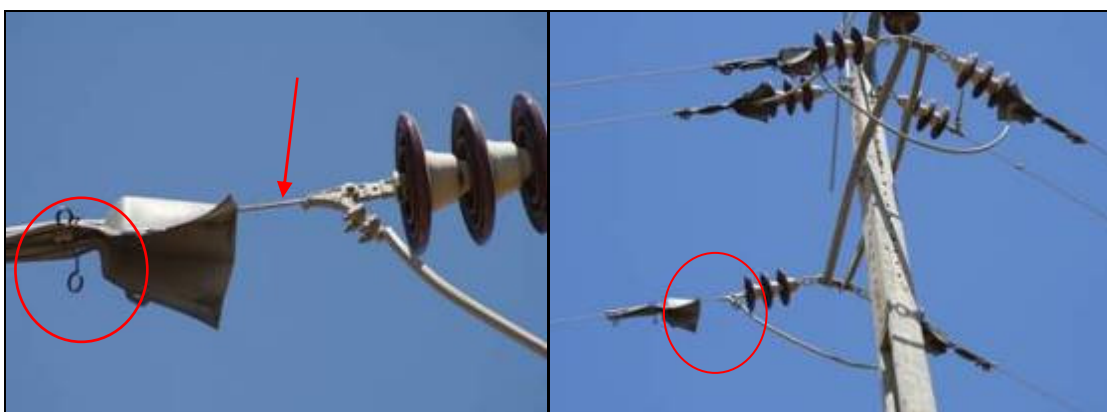
Fotografias 8 e 9 – Exemplo de deslizamento de material anti-electrocussão observado numa das linhas corrigidas no âmbito do Protocolo Avifauna I.

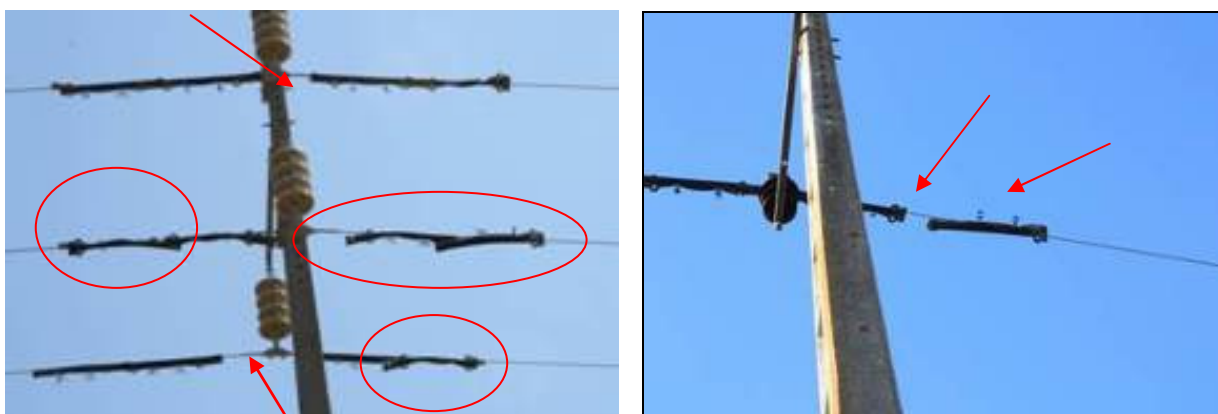
Fotografias 10 e 11 – Apoios onde é visível a rotação e deslizamento de materiais anti electrocussão em linha corrigida no âmbito do Protocolo Avifauna I.

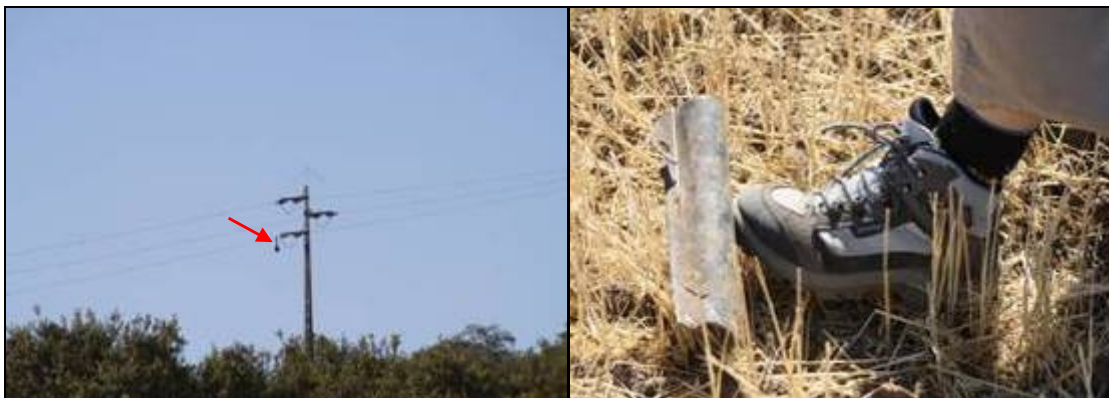
Fotografias 12 e 13 – Apoio com dispositivo anti-electrocussão caído no chão.

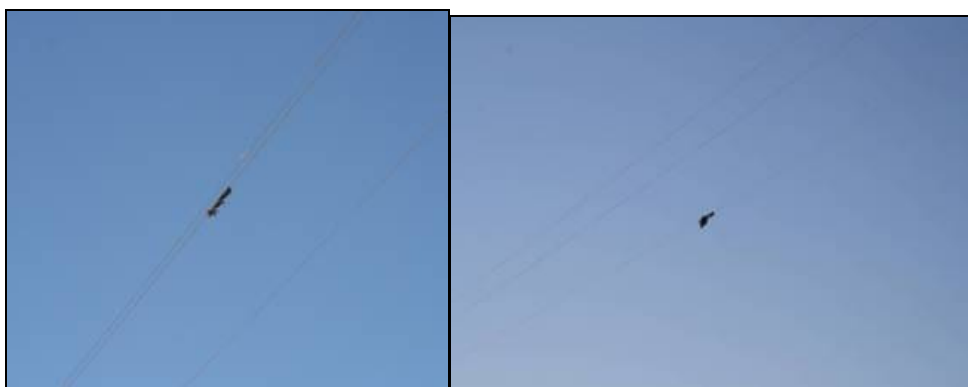
Fotografias 14 e 15 – Exemplos de deslizamento de material anti-electrocussão nas linhas corrigidas no âmbito do Protocolo Avifauna I.

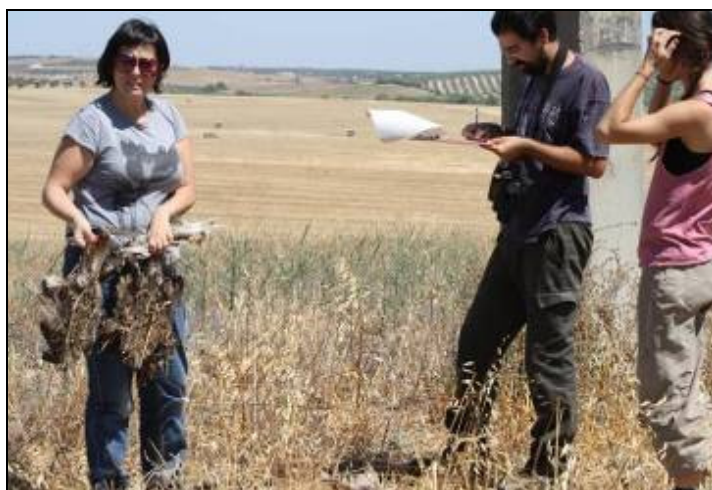
Fotografia 16 – Recolha de duas Águias de asa redonda (*Buteo buteo*) electrocutadas na Linha Retiro na ZPE de Campo Maior-Portalegre

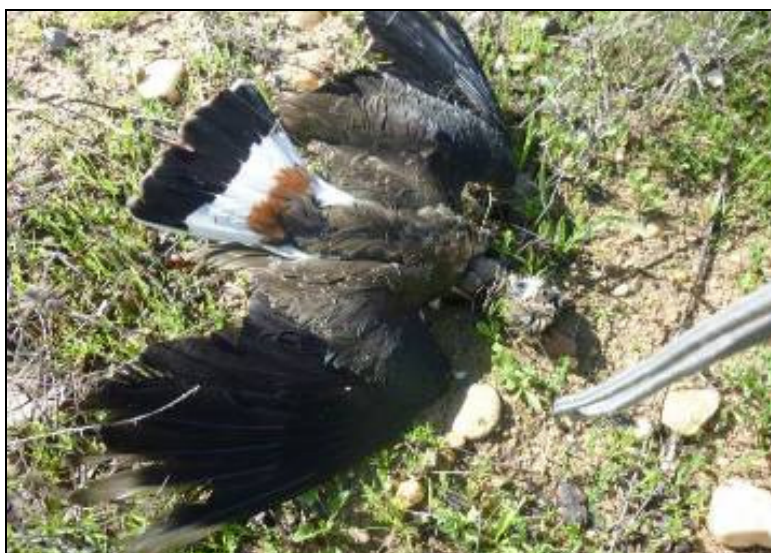
Fotografia 18 – Abibe morto por colisão na Linha Bate-Orelhas – Pancas, corrigida com espirais duplas, na ZPE do Estuário do Tejo
